## ПОВЫШЕНИЕ СЕЙСМОСТОЙКОСТИ ЗДАНИЙ, ИМЕЮЩИХ ДЕФЕКТЫ НЕСУЩИХ КОНСТРУКЦИЙ

*Приведены результаты обследования технического состояния конструкций двухэтажного здания поста электрической централизации на одной из станций Львовской железной дороги. Требовалось оценить техническое состояние строительных конструкций здания и предложить мероприятия по повышению сейсмостойкости здания и обеспечению его дальнейшей безаварийной работы. В техническом задании на выполнение работ в качестве обязательного условия было отсутствие любых строительных работ в помещениях второго этажа.*

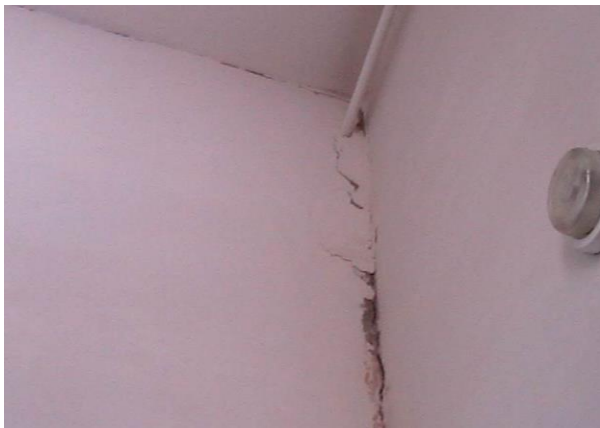
По характеру образования и раскрытия вертикальных и наклонных трещина также, образованию горизонтальных трещин в кирпичной кладке стен лестничных клеток и прилегающих к ним помещений, можно косвенно установить понижение несущей способности грунтового основания на этих участках.

Вероятной причиной понижения несущей способности основания могут служить протечки водонесущих коммуникаций.

Рис. 1.Вертикальная трещина в кирпичной кладке стены

– трещины в кирпичных стенах заделать цементно-песчаным раствором и штукатурить с двух сторон по стальной сетке.

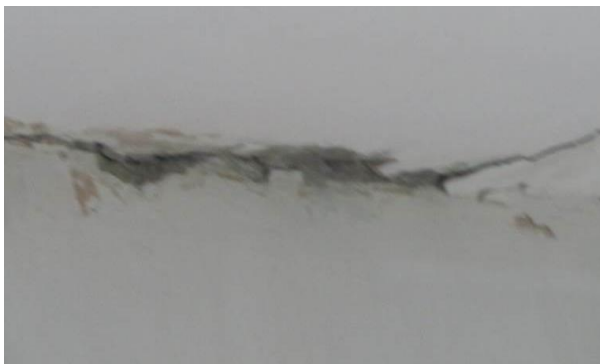
Рис. 2. Разрушение целостности раствора заделки монтажных швов между плитами покрытия (перекрытия)

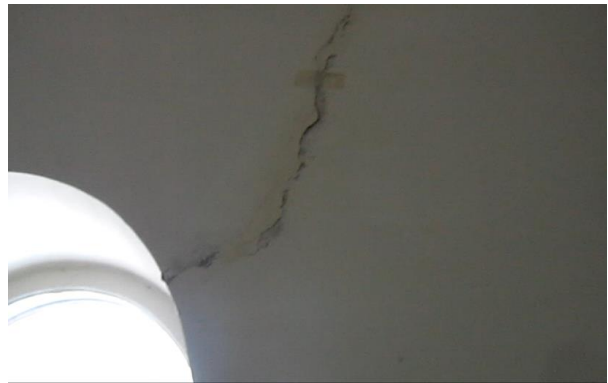
Рис.3.Вертикальная трещина в кирпичной кладке стены

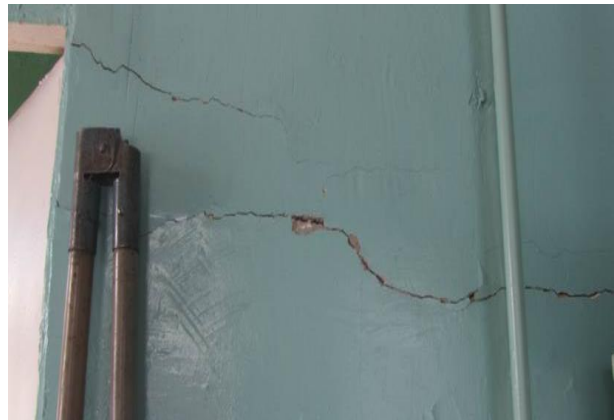
Рис. 4. Горизонтальные трещины в кирпичной кладке

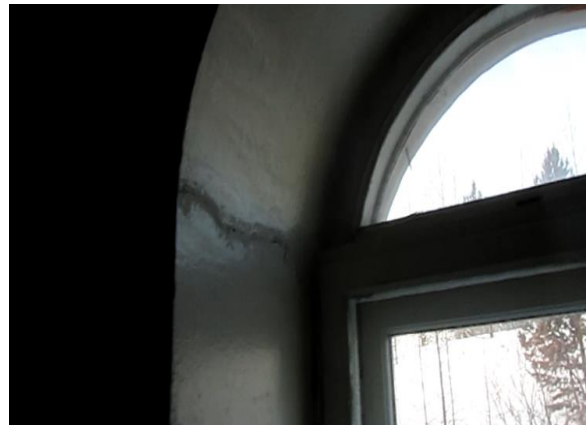
Рис. 5. Наклонная трещина в кирпичной кладке стены
